## Infiltreren kun je leren

# Hoe herken je ontwikkelingsdefecten in het glazuur?

*Een voorspelbare uitkomst start met het stellen van een juiste diagnose voordat begonnen wordt aan de behandeling. Als je namelijk weet welk ontwikkelingsdefect je infiltreert, weet je ook welke moeilijkheden je kan verwachten. In dit artikel bespreekt Erik-Jan Muts de drie meest voorkomende ontwikkelingsdefecten van glazuur aan de hand van drie verschillende casussen.*

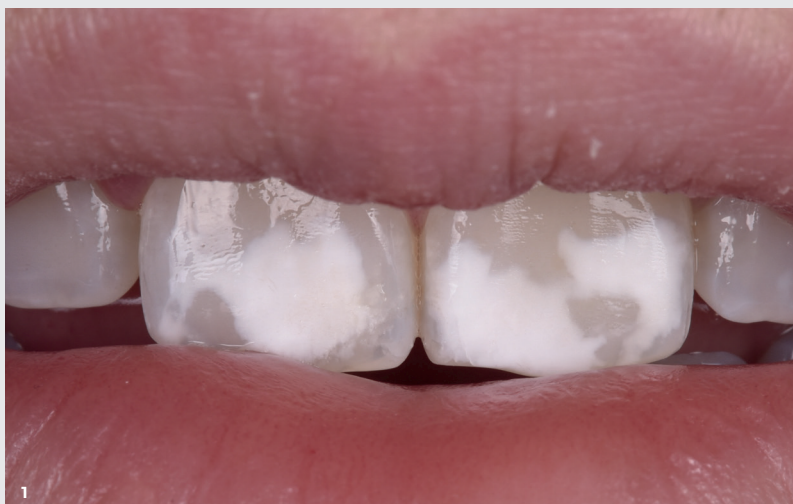
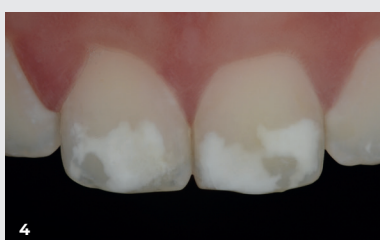
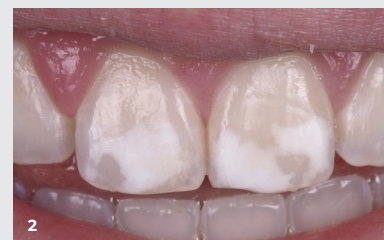
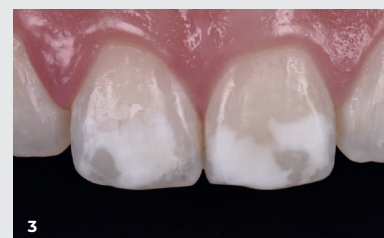
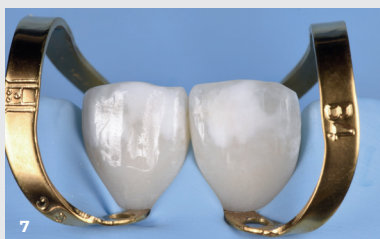
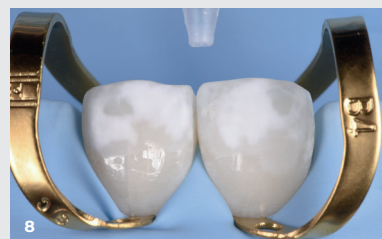
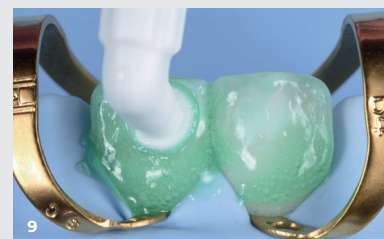
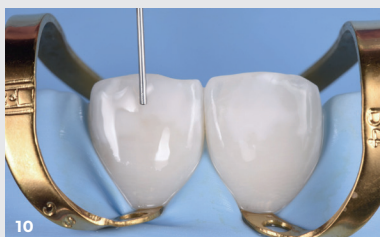
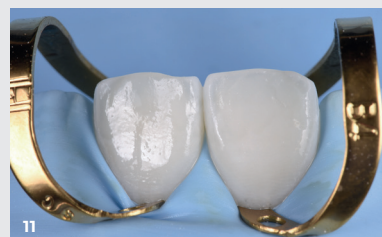
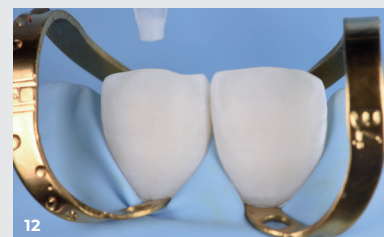
## Fluorose casus

1. Initiële situatie
2. Meerdere elementen aangedaan
3. Symmetrische ontwikkeling, diffuse opaciteiten
4. Kruislings-gepolariseerde opname voor betere diagnostiek
5. Tevens onderbelicht zodat het contrast toeneemt

6. Transilluminatie om een beter idee te krijgen over de dikte van het glazuurdefect
7. Isolatie met rubberdam en gouden B4 klemmen (karma-dentistry.com)
8. Zandstralen met 29µm aluminium-oxide (Aquacare, Velopex)
9. Etsen met hydrochloride zuur 15%

- (Icon Etch, DMG)
10. Aanbrengen van ethanol (Icon Dry, DMG)
11. Infiltreren met TEGDMA (Icon Infiltrant, DMG) voor ongeveer 15 min.
12. Opnieuw zandstralen

Anne-May (17) presenteert zich bij mij in de praktijk met storende witte vlekken op haar twee centralen. Bij nader onderzoek blijkt sprake van fluorose. We besluiten haar te behandelen (zie volgende pagina).

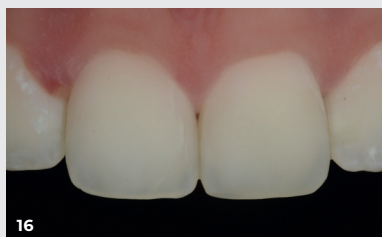
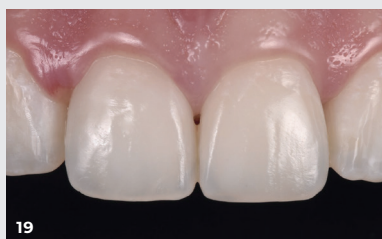
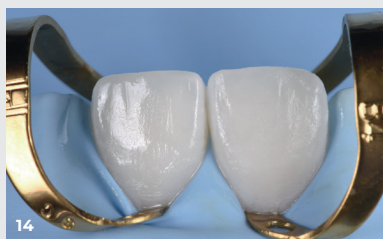
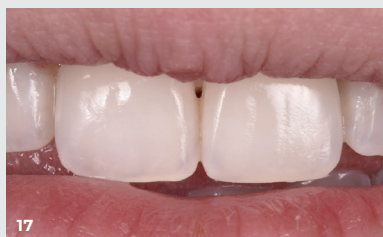
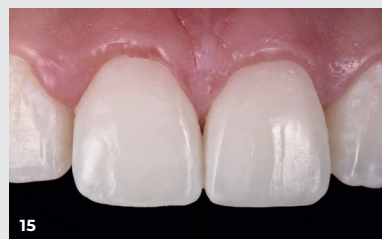
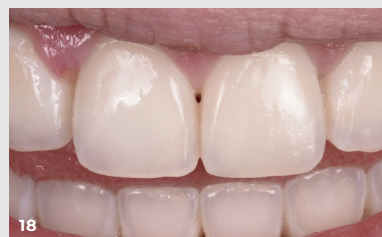
13. Aanbrengen van bonding (Opti-bond FL, Kavokerr) nadat geëetst is met fosforzuur voor 30 seconden  
14. Aanbrengen van een heel dun laagje composiet (Estelite Asteria, WE) voor herstel van anatomie  
15. Direct na behandeling

16. Kruislings-gepolariseerde opname voor kritische analyse  
17. Drie maanden na behandeling  
18. Glimlach  
19. Eindresultaat na infiltreren

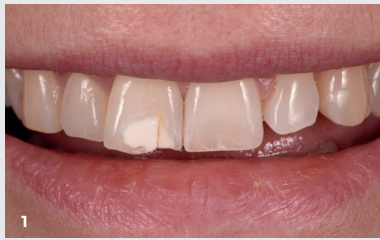
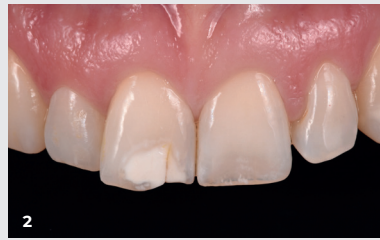
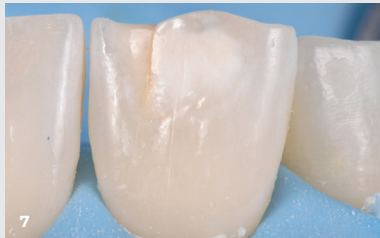
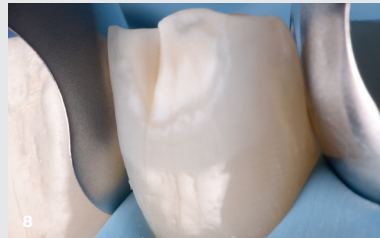
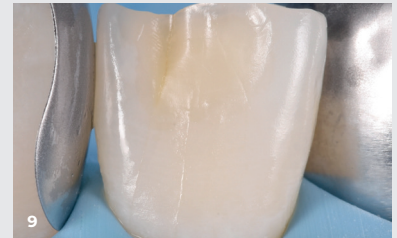
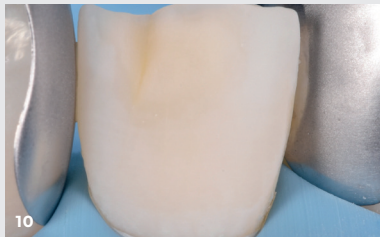
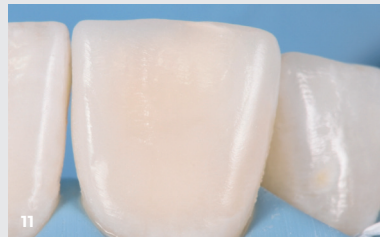
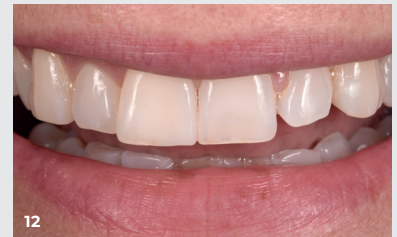
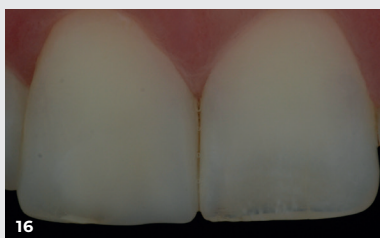
## Trauma casus

1. Initiële glimlach.
2. Niet symmetrische, goed begrensde opaciteit.
3. Kruislings-gepolariseerde opname voor meer contrast.
4. Onderbelichting voor meer details.
5. Een verkleurde breuklijn is zichtbaar.

6. Transilluminatie waarbij duidelijk wordt dat gezond galzuur gedeeltelijk de hypomineralisatie bedekt.
7. Isolatie met rubberdam en flossli-gatuurtjes.
8. Weefselverlies na zandstralen.
9. Direct na infiltreren (Icon Infiltrant, DMG).

10. Na zandstralen en etsen met fosforzuur.
11. Herstel van de anatomie met composiet (Estelite Asteria WE, Tokuyama).
12. Volledige glimlach 3 maanden na behandeling.
13. Herstel van kleur en anatomie.
14. Kruislings-gepolariseerde opname voor controle van de kleur.
15. Details.
16. Defect is nauwelijks meer waarneembaar.
17. Transilluminatie laat ook niks meer zien.

Sofie (39) komt bij mij in de praktijk met een witte opaciteit op de 11. Ze wenst een minimaal invasieve behandeling van de traumatische hypomineralisatie (zie volgende pagina)..

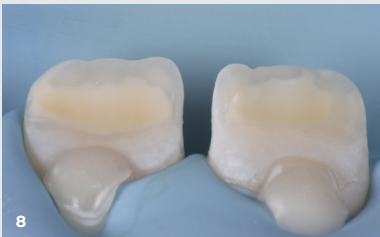
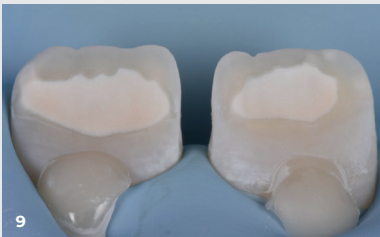
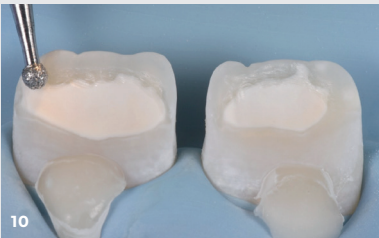
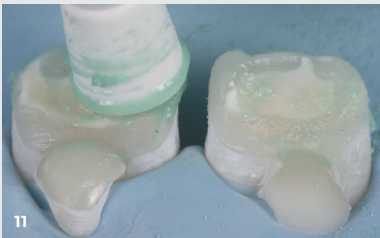
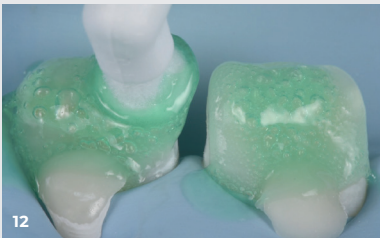
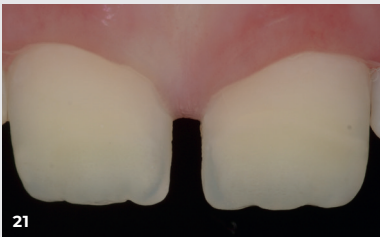
MIH casus

1. Initiële glimlach.
2. Oranje verkleuringen zichtbaar die haar tanden 'vies' laten lijken voor haar klasgenootjes.
3. Onderbelichting laat nog meer contrast zien in kleur.
4. Kruislings-gepolariseerde opname.
5. Onderbelichting met duidelijk oranje verkleuringen. Besloten is om zes dagen te bleken met 10% carbamide peroxide voor twee uur per dag.
6. Rubberdam isolatie met flowable retentie omdat de rest van de dentitie nog maar gedeeltelijk is doorgebroken en onvoldoende houvast geeft.
7. Zandstralen met 29µm aluminiumoxide (Aquacare, Velopex).
8. Controle met ethanol (Icon Dry, DMG) na 1 keer etsen met hy-

- drochloride zuur.
9. Zodra de ethanol is opgedroogd, wordt het defect weer opaque.
10. Aan de randen blijkt nog te veel gezond glazuur aanwezig, deze kan gereduceerd worden met een kleine ronde diamant.
11. Hydrochloride zuur (Icon Etch, DMG) gecombineerd met puimsteen voor een groter abrasief effect.
12. Etsen met 15% hydrochloride zuur (Icon Etch, DMG) om de hypomineralisatie toegankelijk te maken van het infiltrant.
13. Opnieuw controle met ethanol (Icon Dry, DMG); nu met een mooi resultaat, alleen de hoekjes lijken nog niet volledig te pakken.
14. Selectief etsen met hydrochloride zuur.

15. Infiltreren (25 minuten) met TE-GDMA (Icon Infiltrant, DMG).
16. Na het zandstralen en etsen met fosforzuur om opnieuw te kunnen hechten.
17. Het aanbrengen van composiet (Estelite Asteria NE) voor vormherstel.
18. Resultaat direct na behandeling.
19. Situatie na twee maanden.
20. Eindresultaat met 'schone' tanden.
21. Kruislings-gepolariseerde opname.
22. Onderbelichting voor meer contrast.
23. Transilluminatie laat nog een klein stukje van het defect zien.

Esther (8) komt bij ons in de praktijk omdat ze op school gepest wordt met haar 'vieze' voortanden. We kunnen Esther gelukkig helpen om haar voortanden weer netjes te maken op een minimaal invasieve wijze.
